# CIRURGIA GUIADA EM ÁREA COM DEFEITO VESTIBULAR DE REBORDO

Autores: Prof. Dr. Rafael Cury Cecato e Prof. Dr. Thiago Gemeli

PACIENTE DO SEXO FEMININO, 32 ANOS DE IDADE.

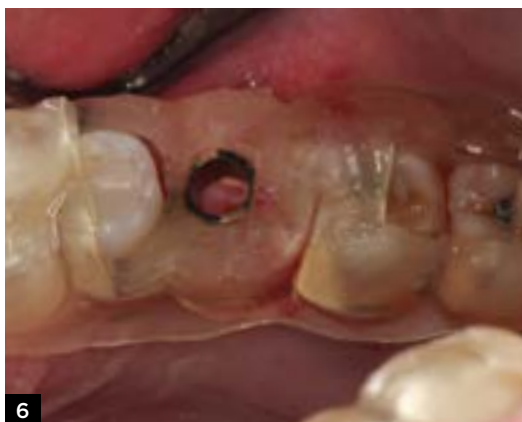
6 | Instalação do guia cirúrgico.  
7 | Perfuração guiada.

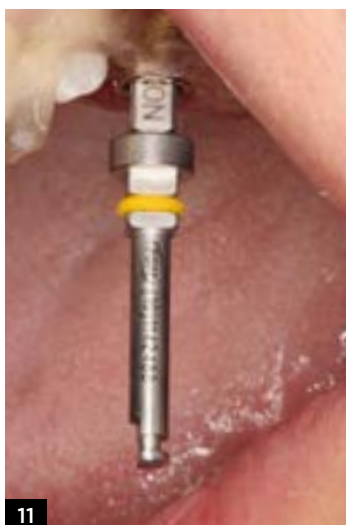
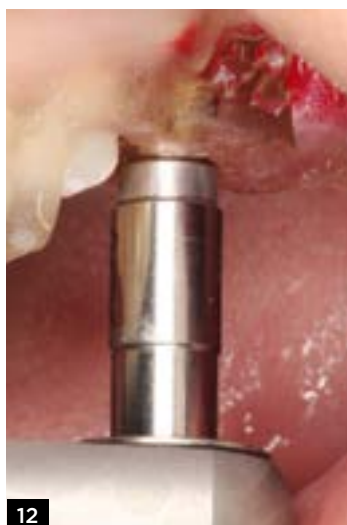
8 | Utilização do limitador de profundidade.  
9 | Imagem ilustrativa demonstrando as características macrogeométricas e a microtextura da superfície do implante **Aikkon**.  
10 | Início da instalação do implante (com contra-ângulo).

11 | Chave de instalação após desacoplamento do contra-ângulo.  
12 | Finalização da instalação com adaptador de catraca **CGA**.  
13 | Verificação do torque obtido.

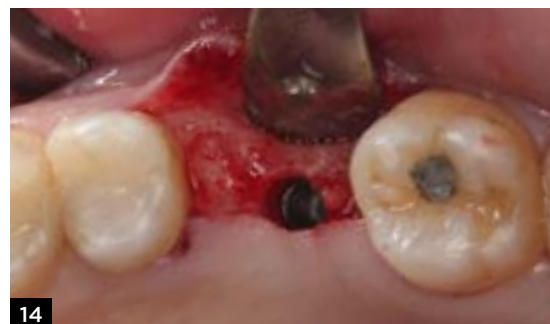
14 | Vista oclusal do implante instalado.  
15 | Tecido conjuntivo coletado.

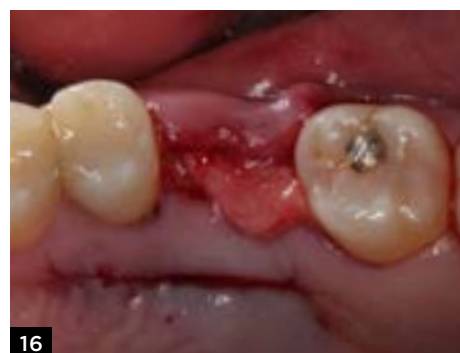
16 | Acomodação do tecido conjuntivo no defeito vestibular do rebordo.  
17 | Vista oclusal do cicatrizador e sutura.  
18 | Vista vestibular do cicatrizador e sutura.

Embora a instalação do implante por técnica flapless fosse viável, a presença de deformidade estética na região vestibular indicou a necessidade de descolamento do tecido, associado à realização de enxerto conjuntivo complementar na área operada. O implante foi selado com cicatrizador **Aikkon** (5 mm) e, após 21 dias, realizou-se a instalação do pilar **Aikkon**. Na mesma

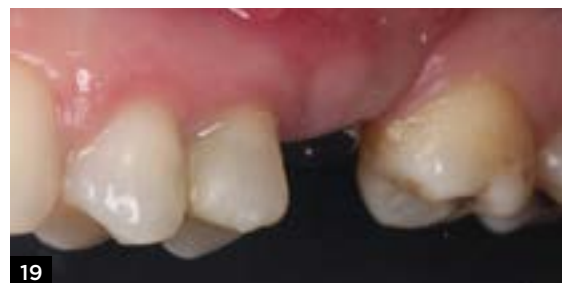
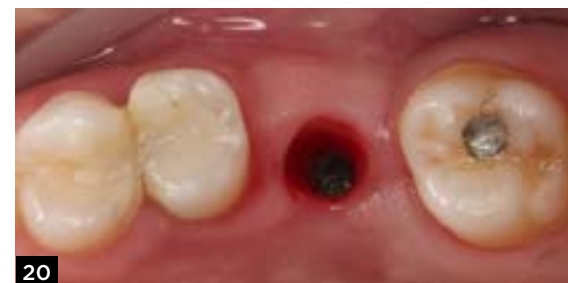
19 | Aspecto tecidual após 21 dias da instalação do cicatrizador. 20 | Vista oclusal do tecido periimplantar após 21 dias do procedimento cirúrgico. 21 | Vista oclusal do pilar **Aikkon** instalado com torque de 32 N.cm. 22 | Vista oclusal do scan body instalado sobre o pilar **Aikkon**.

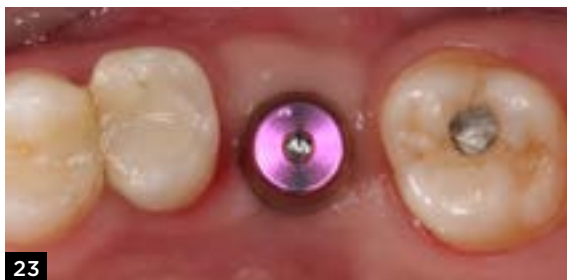
23 | Vista oclusal da coifa de proteção instalada sobre o pilar Aikkon. 24 | Peça modelada em software específico.

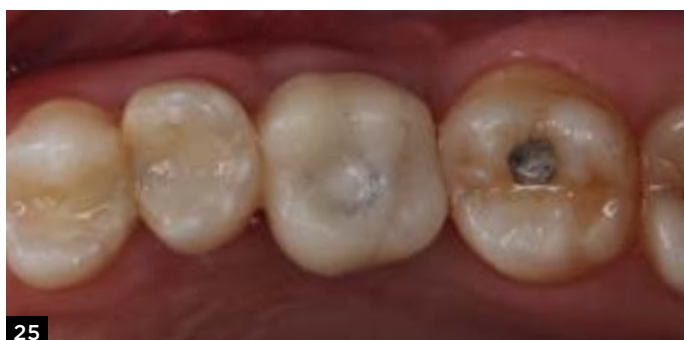
25 | Aspecto oclusal da prótese definitiva após sua instalação clínica.  
26 | Vista vestibular da prótese definitiva posicionada sobre o implante Aikkon.

sessão, procedeu-se ao escaneamento intraoral utilizando o scanbody do pilar **Aikkon**, com o objetivo de confeccionar a prótese por tecnologia de impressão 3D. Cinco dias após o escaneamento, a peça definitiva foi instalada, empregando link para pilar **Aikkon** e a resina **Voxelprint Ceramic**. Conclui-se que a cirurgia guiada representa uma ferramenta essencial na implanto-dontia contemporânea, garantindo resultados seguros, precisos e previsíveis.
