Reabilitação Estética e Funcional de Paciente com Amelogênese Imperfeita

Jessica Oliveira Ponce Dourado

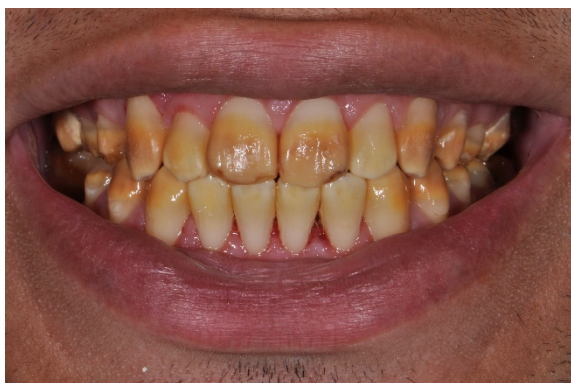
FIG. 2 – Aspecto Inicial do Sorriso

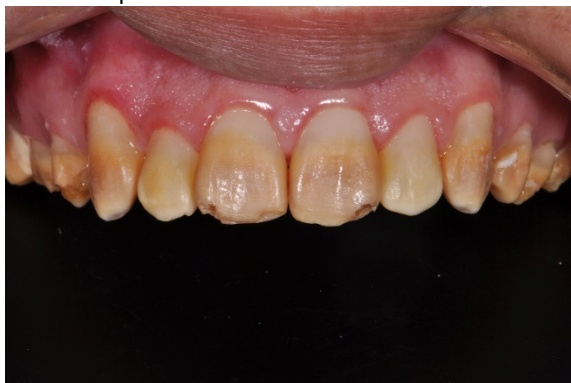
FIG. 3 - Fotografia da Arcada Dentária Superior

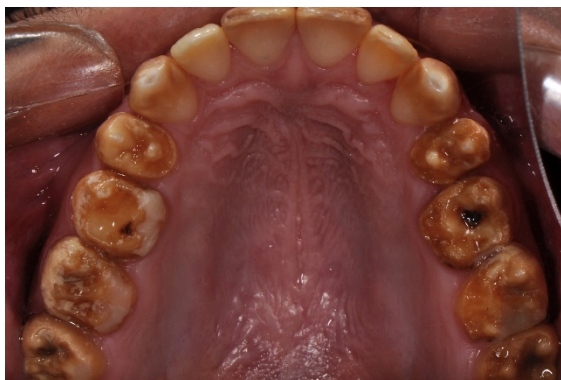
FIG. 4 - Vista da Superfície Oclusal Superior

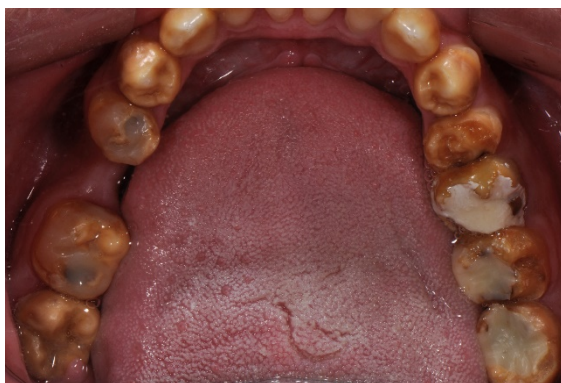
FIG. 5 - Vista da Superfície Oclusal Inferior

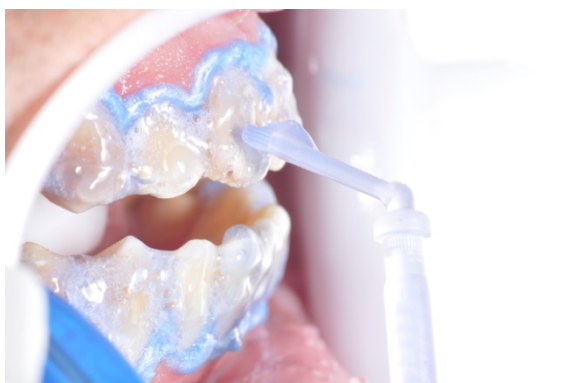
FIG. 6 – Clareamento Automixx 6% - FGM

**Clareamento Dentário:** Após o tratamento endodôntico e remoção das lesões cariosas, procedeu-se com clareamento em consultório com peróxido de hidrogênio a 6% (Whiteness Automixx 6% - FGM) por 30 minutos. Além disso, confeccionaram-se moldeiras individualizadas de 1 mm de espessura, utilizando plastificadora a vácuo, para continuidade do clareamento em domicílio com peróxido de carbamida a 10% (Whiteness Perfect 10% - FGM) por 2 horas diárias durante 20 dias. A cor final obtida foi A2 para os incisivos centrais e caninos.

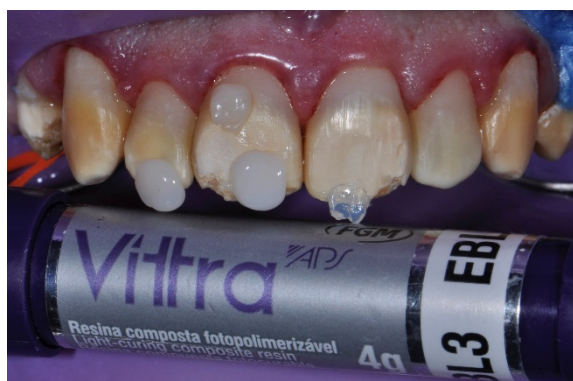
FIG. 7 – Seleção de Cor das Resinas Vittra

20 segundos. Posteriormente, foram aplicadas resinas compostas diretas (Vittra – FGM) nas regiões dentárias dos elementos 13 ao 23 e dos 43 ao 33, utilizando as cores A1D para dentina, BL2D para mamelos e BL3E para esmalte. O processo foi finalizado com acabamento e polimento (Diamond Pro – FGM).

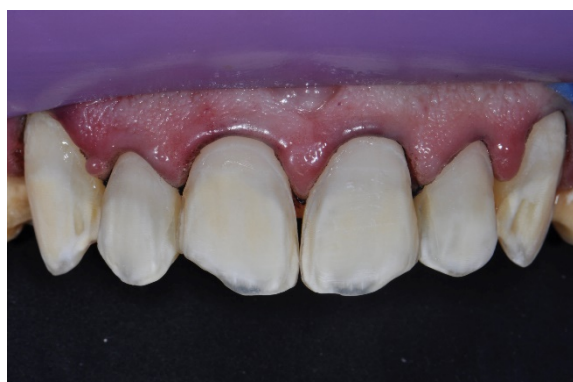
FIG. 8 - Fotografia dos Preparos Seletivos

Foram realizados desgastes seletivos no esmalte mais poroso, seguidos de condicionamento seletivo do esmalte com ácido fosfórico a 37% (Condac – FGM) por 15 segundos e aplicação do adesivo autocondicionante (Ambar Universal APS Plus – FGM) por 30 segundos. O solvente do foi adesivo evaporado com jato de ar suave por 10 segundos e, em seguida, fotopolimerizado (Quazar – FGM) por

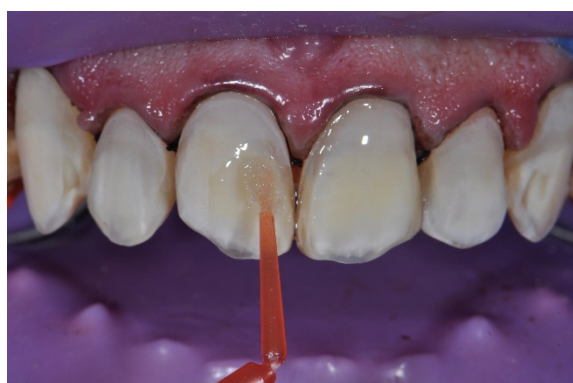
FIG. 9 – Aplicação do Adesivo Ambar Universal APS Plus

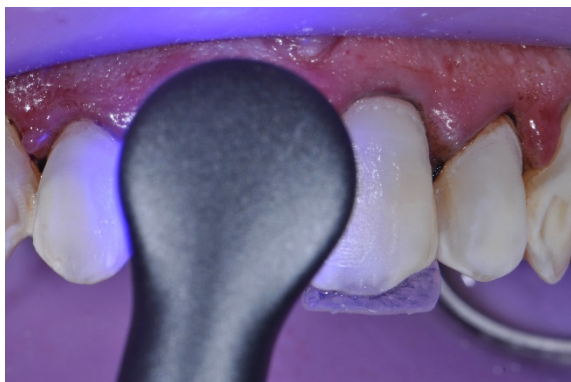
FIG. 10 – Fotopolimerização da Camada Palatina com Quazar

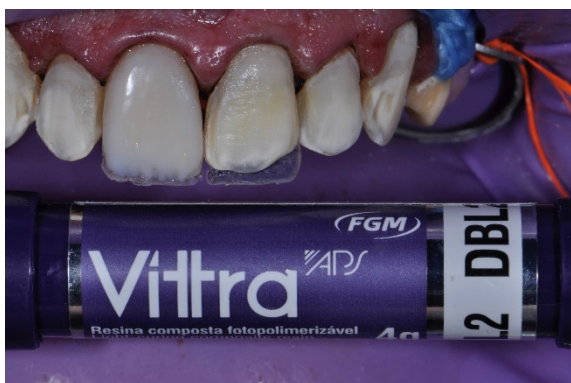
FIG. 11 - Estratificação dos Mamelos com Resina Vittra DBL2

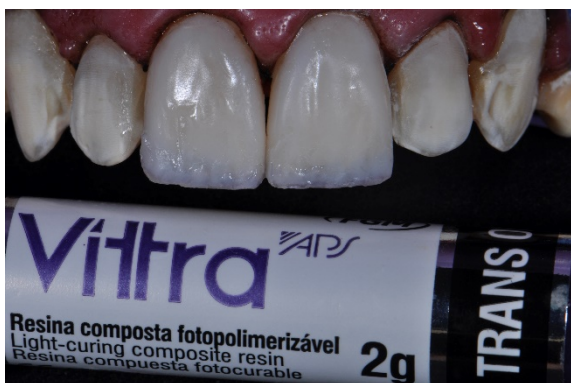
FIG. 12 – Aplicação da Resina Vittra Trans Opal Entre os Mamelos

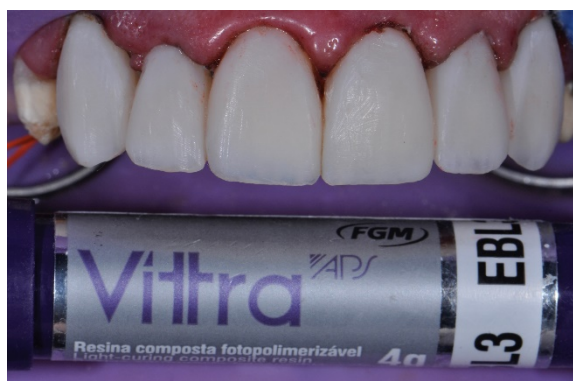
FIG. 13 – Camada Final com a Resina Vittra EBL3

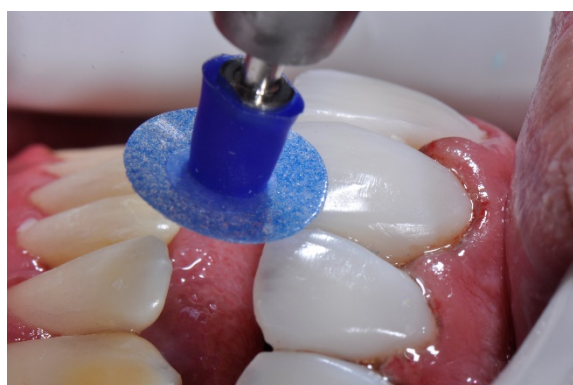
FIG. 14 – Acabamento com Disco de Lixa Diamond Pro

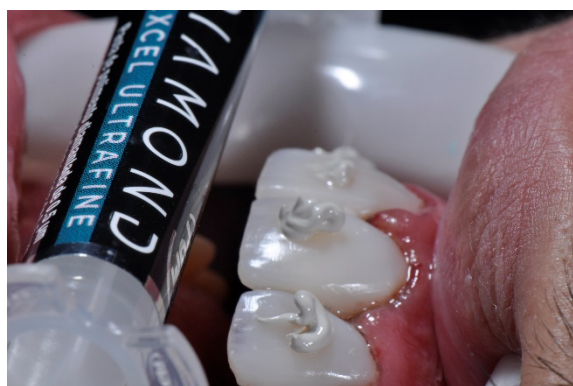
FIG. 15 - Aplicação da Pasta de Polimento Diamond Excel Ultrafine

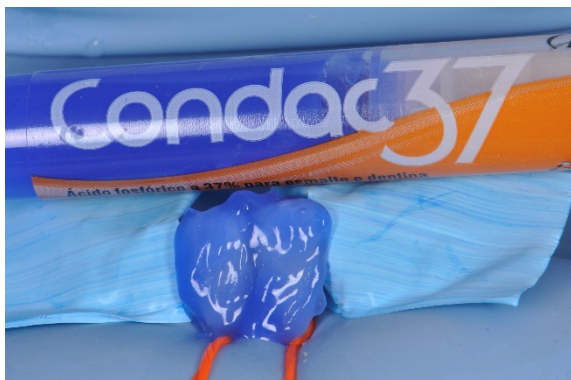
FIG. 16 – Aplicação do Ácido Fosfórico 37% Condac nos Dentes Inferiores

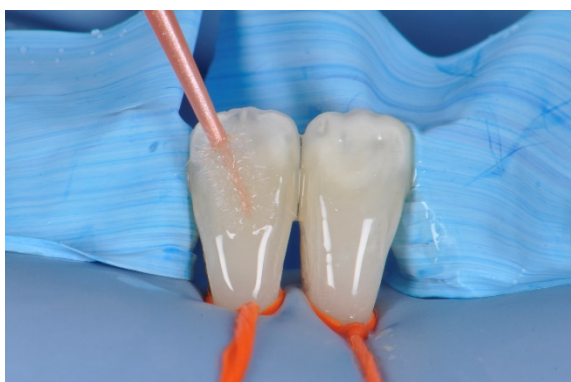
FIG. 17 – Aplicação do Adesivo Ambar Universal APS Plus

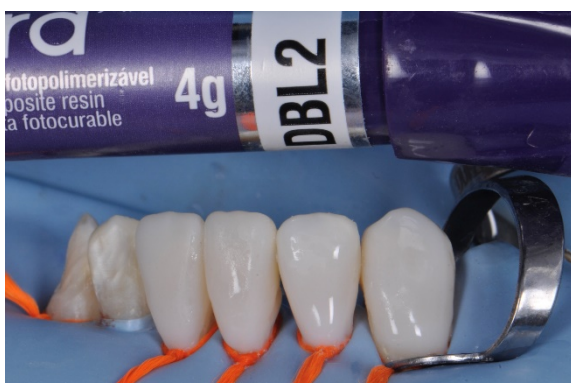
FIG. 18 – Aplicação da Resina Vittra DBL2

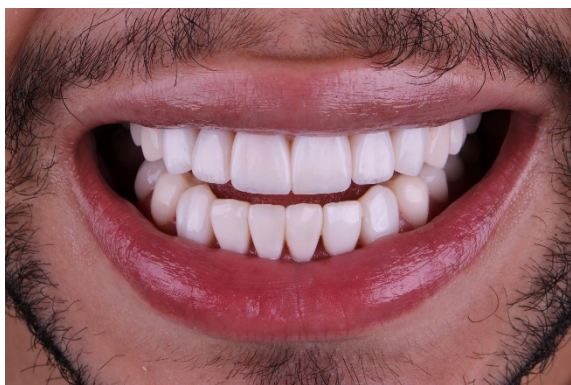
FIG. 20 - Fotografia do Sorriso Entreaberto

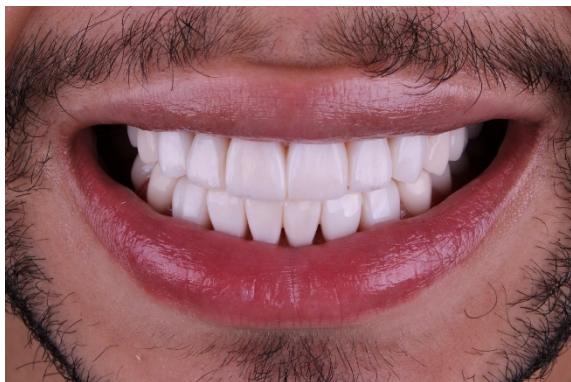
FIG. 21 - Aspecto Final do Sorriso

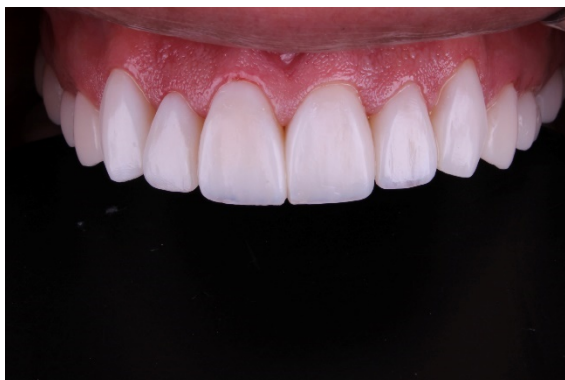
FIG. 22 – Fotografia Final da Arcada Dentária Superior

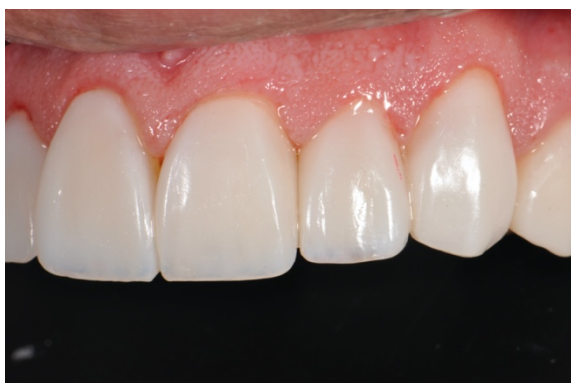
FIG. 23 – Fotografia das Texturas dos Dentes Anteriores

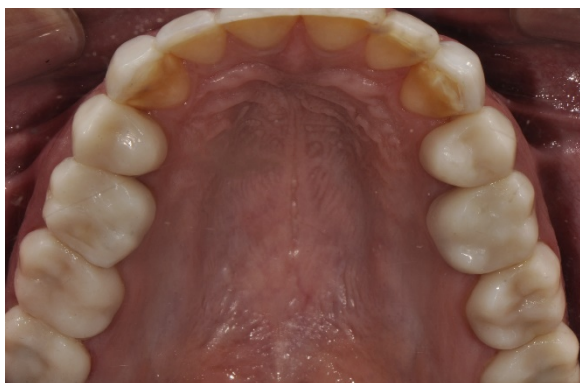
FIG. 24 – Vista Final da Superfície Oclusal Superior

**Reabilitação dos Dentes Posteriores:** Foram realizados os preparos nos dentes posteriores, seguidos de escaneamento para que as peças fossem projetadas digitalmente e impressas em resina com partículas cerâmicas (Voxelprint – FGM).

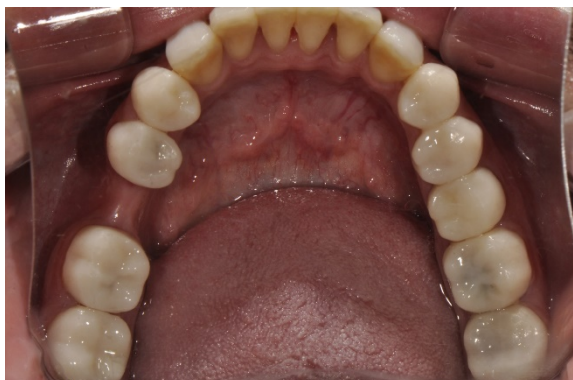
FIG. 25 – Vista Final da Superfície Oclusal Inferior
